## Főépítész feljegyzés Bakonyháza, Kossuth u. 9 számú 147 hrsz-ú ingatlanon lévő épületek helyi egyedi örökségvédelem alá helyezése kapcsán

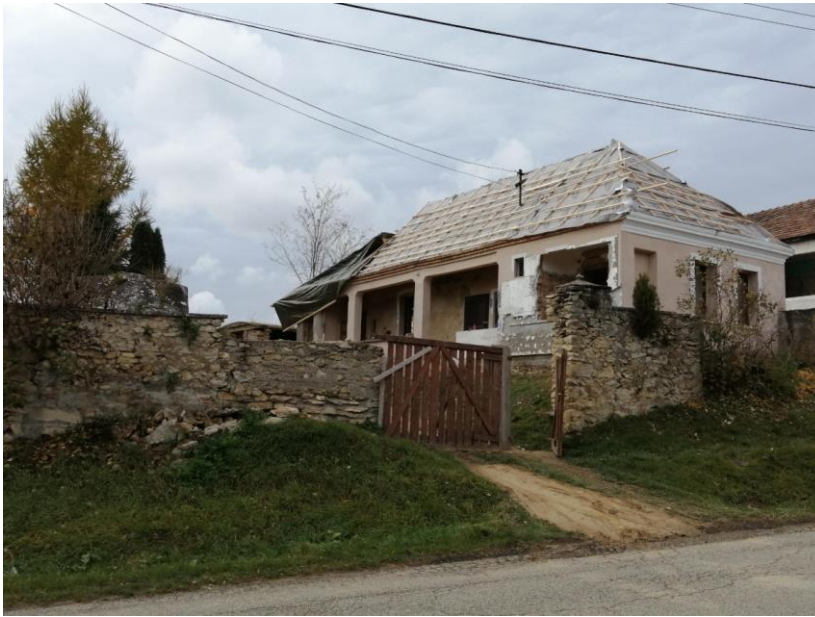
### A lakóház és a kerítés napjainkban:

A telken lévő építmények ugyanolyan jellegzetesen mutatják be a korabeli életmódot, beépítési jellemzőket, mint maga a lakóház. A tömör kőkerítés, támfal nyersen maradó fugázott megjelenéssel a bakonyi falvakra jellemző, e telken különösen szép példával találkozunk.

A jelenlegi tulajdonos kifejezett szándéka, hogy az épületeket és építményeket megóvja, eredeti helyén felújítsa, a XX. század - vélhetően második felének- beavatkozásait eltüntesse, és minél inkább visszaállítsa a Bakonyi típusú épületeket.

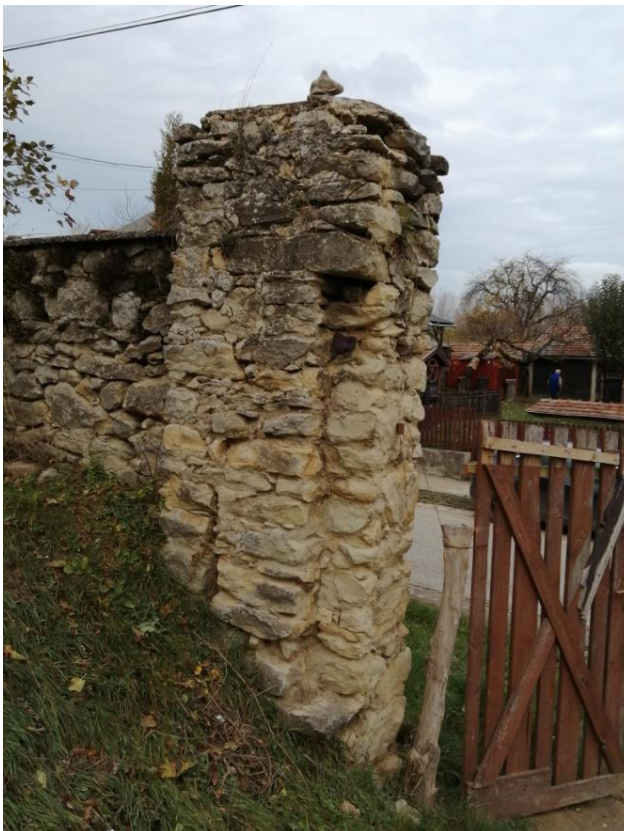
### A telken lévő melléképítmények napjainkban:

A kerítésoszlop igényes mesterember munkájáról „beszél”, apró részleteivel szép példája a helyi építőanyag helyben történő felhasználásának és a funkcionalizmus mellett az igényes megformálásnak.

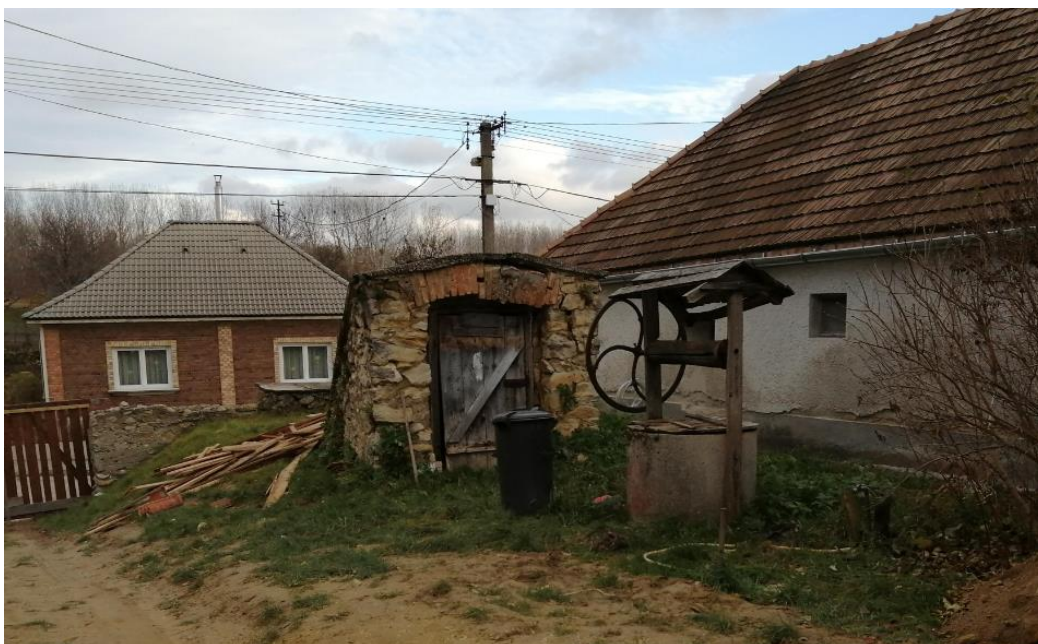
A kút és pince a beépítéssel átellenes oldalon, hogy a konyhához közel legyen, és értékes helyet ne foglaljon a megélhetést biztosító funkcióknak (állattartás, kertművelés) kijelölt helyből.

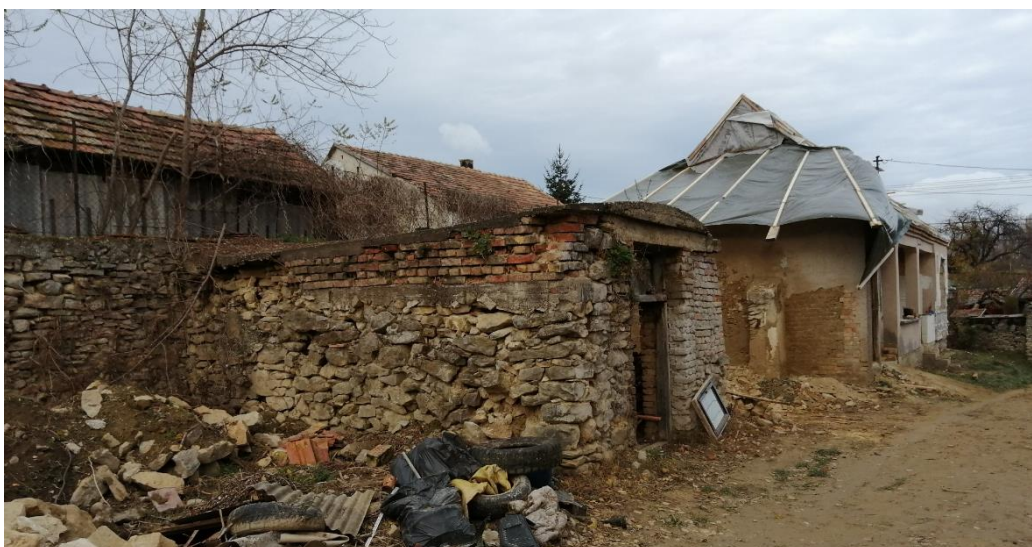
A melléképület meglehetősen elhanyagolt állapotban, a lakóház mögötti rész korábban elbontásra került, így már csak részlegesen maradt meg a beépítés, tetőzete átépítésre került.
